Vägutformning till hotell vid Junseleskidanläggning

Oberoende trafiksäkerhets- och
trafiktekniskgranskning

Sollefteå Kommun
Datum 2021-12-20

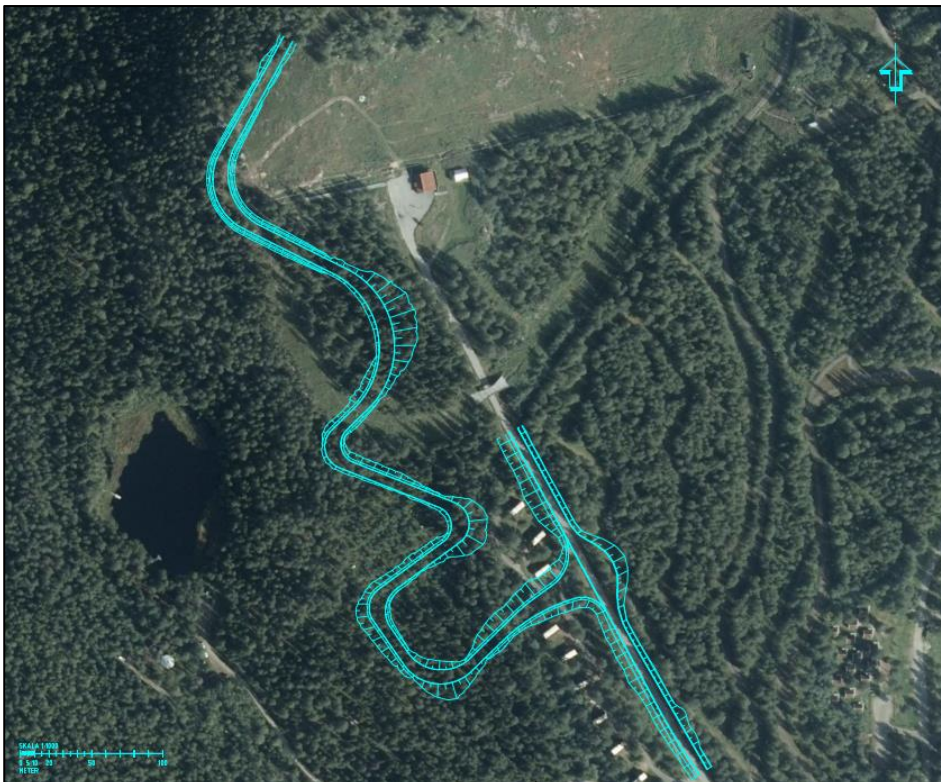
Figur 3 Ritning M-10-1-001-Plan-Ortofoto (Källa: Sweco)

3.1.1 Anmärkning - Kurvor åt samma håll med mellanliggande raklinje bör undvikas i plan.

Enlig Trafikverkets riktlinjer VGU (Vägars och gators utformning) bör kurvor åt samma håll med mellanliggande raklinje undvikas i plan. Risken för olyckor ökar med sådan utformning eftersom förare måste svänga och rätta ut ratten under kort tid. Detta är dock mer av en trafikteknisk än trafiksäkerhetsproblem.

Kurvorna och raksträcka bör ersättas med en genomgående kurva i första hand. Om kurvorna inte kan ersättas med en genomgående kurva enligt nedre illustrationen i Figur 4 bör raklinjen i stället ersättas med en kurva med stor radie.

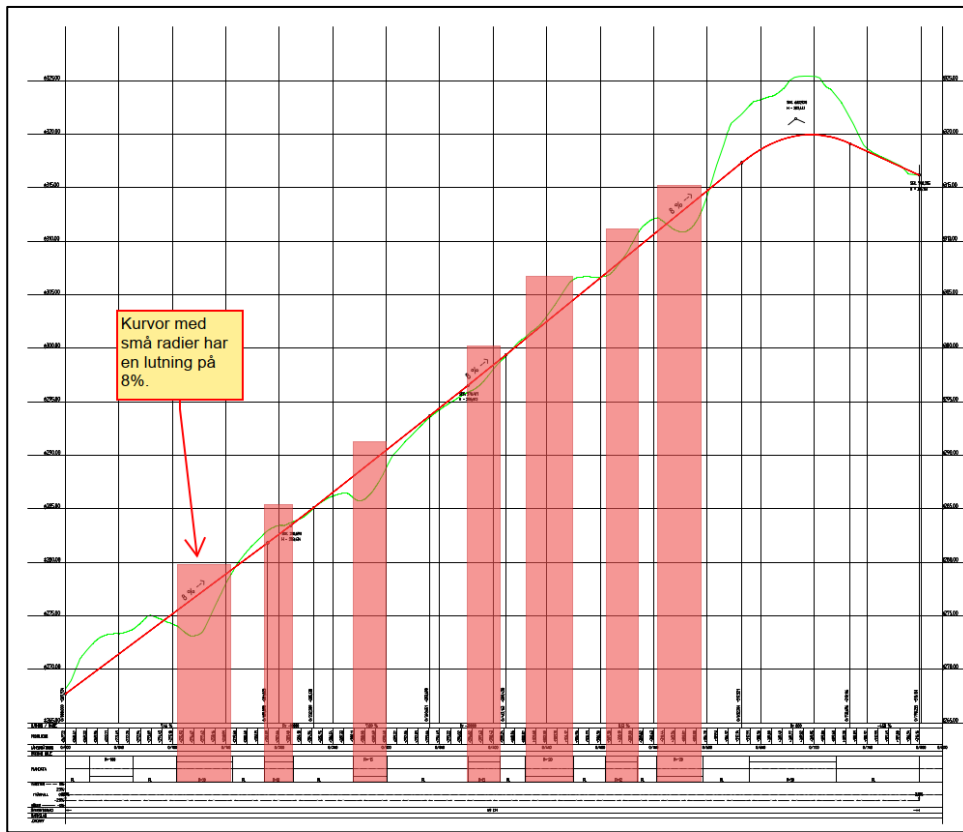
Figur 5 Ritning M-10-2-001-Profil (Källa: Sweco)

3.1.2 Problem – Brant lutning i snäva kurvor

Vägen är projekterad med en profil på 8%. På serpentinvägen finns det kurvor med radier som är så låga som 12m, se plan och profilirritning i Figur 3 och Figur 5 **Error! Reference source not found.** Enligt VGU krävs det ett vilplan vid korsningar, intill och efter korsningar som ska ha en lutning på 2,5% (max 3,5%). Samma krav som vid korsningar bör tillämpas i tajta kurvor på serpentinvägar i alpina miljön.

Det finns en stor risk att fordon sänker hastighet i kurvorna och stannar när det tillkommer ett möte mellan två fordon. Under vintertid kommer det vara svårt att starta uppförslutning vid 8% för vissa fordon och speciellt tunga fordon. Detta scenario är oundvikligt. Stående fordon på branta vägar med snäva kurvor ökar risken för upphinnande olyckor, mötesolyckor och avåkning.

Plana ut alla kurvor markerade i rött till max 3,5% och öka radierna och öka lutning till 10% på raka sträckor.

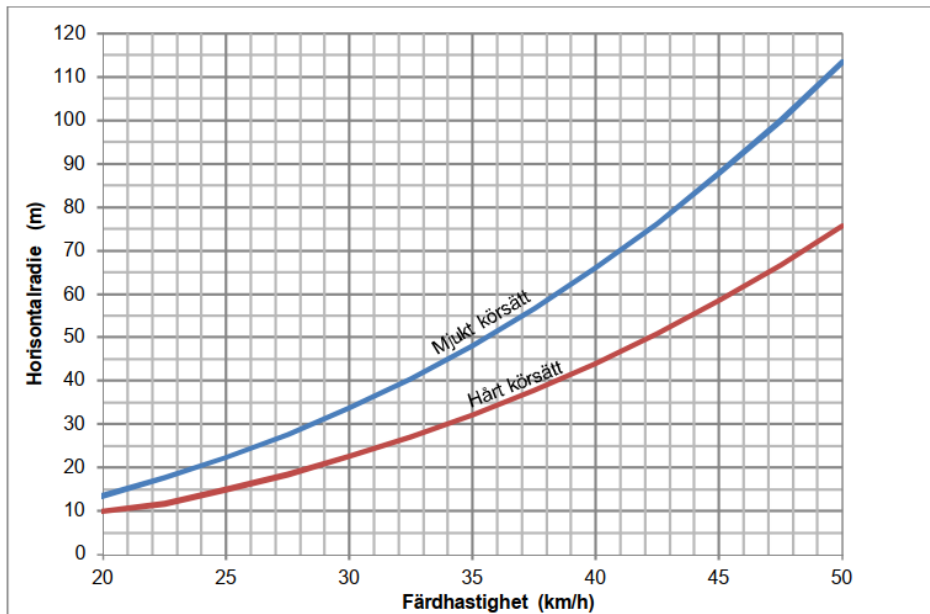
Figur 7. Dimensionerande hastighet i horisontalkurvor, VR ≤ 50 km/h (källa VGU krav)

3.3.1 Anmärkning – referenshastighet saknas

Ingen referenshastighet har specificerats i uppdraget. Enligt VGU kommer färdhastighet i de tajtaste kurvorna vara under 20km/h.

Skyltade hastighet ska vara max 30km/h.

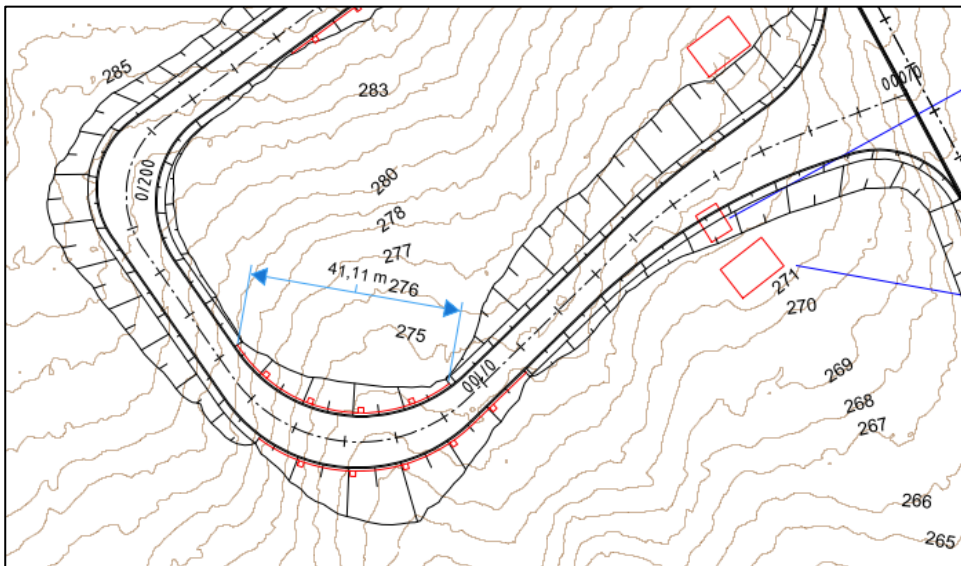
Figur 8 Ritning M-10-1-002-Plan-Nivåkurvor med korta räcke.

3.5.3 Problem – Sidoräcke längd

Minsta räckeslängd med hänsyn till räckesfunktion för räcke med kapacitetsklass H1 eller lägre. Räcke i första kurvan är ca. 40m lång.

Förläng räcke till minst 50m eller använd räcke med högre kapacitetsklass.

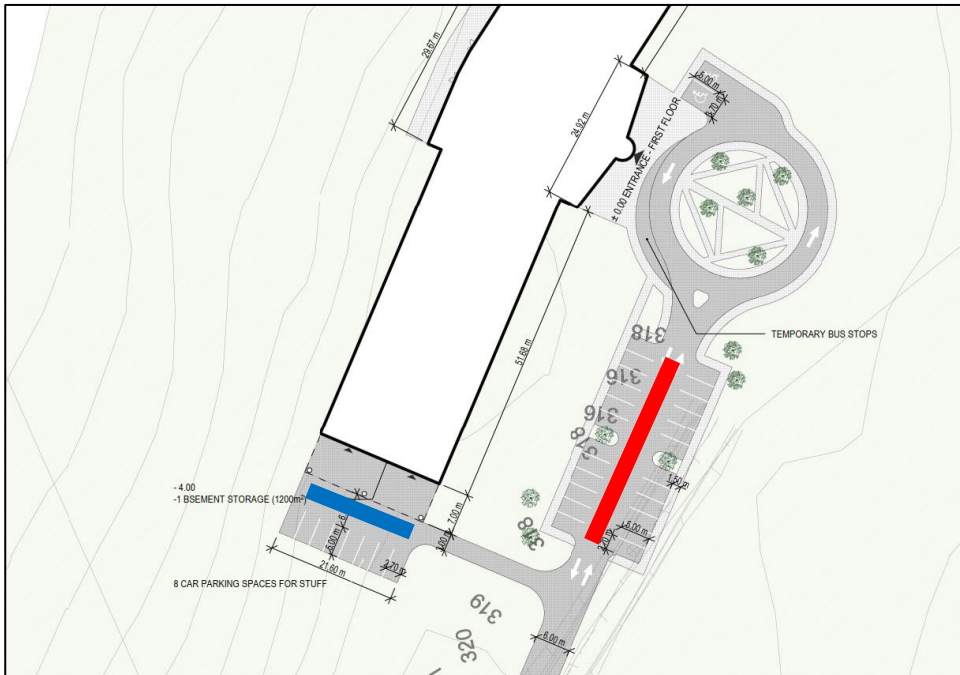
Figur 9 Planskiss - Parkeringsplatser vid hotellet (rött besöksparkering, blå personalparkering)

3.6.1 Problem – lastning och lossning sker i körbanan

Projekterade parkeringen betyder att lastning och lossning av skidutrustning sker på en smal körbana som trafikeras av alla trafik till skidanläggningen. Se Figur 9 med parkeringen markerade i rött.

3.6.2 Problem – personalparkering ligger i lastzon med backande tunga fordon

Separera parkeringen från allmän körväg till entrén.

Separera parkeringen från lastzonen. Se Figur 9 med problemzonen markerade i blå.

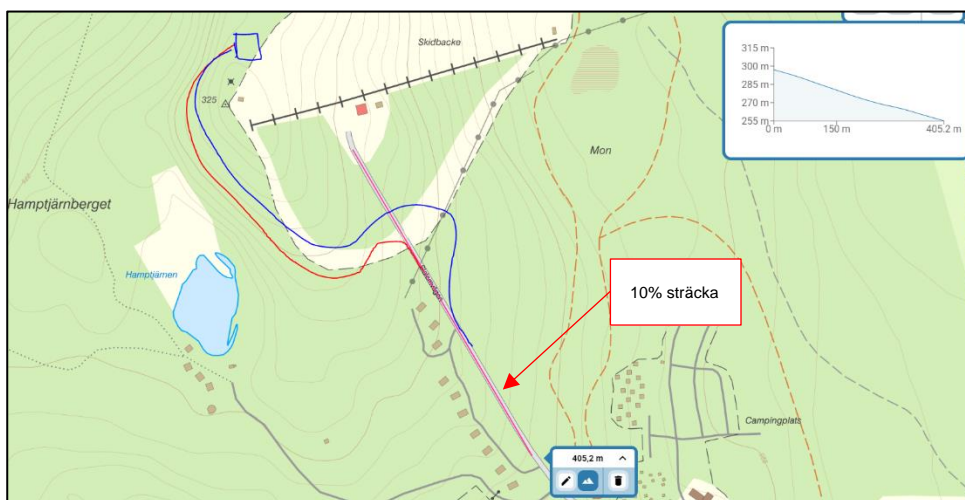
Figur 10 Förslag på en varierande vägutformning

4.1 Anmärkning – alternativ lösning till serpentinväg

Projekteringen som har tagits fram är en serpentinväg med många snäva kurvor med en profil på 8%. Det är viktigt att påpeka att många snäva kurvor i brant terräng ökar risken för olyckor och att konstruktion och underhåll av sådan väg är kostsam. Andra alternativ bör utredas och jämföras med 'serpentinväg' alternativ.

Det finns en vägsträcka innan T-korsningen som har en lutning på 10% (se Figur 10) och att ha en lutning på 8% efter det är ologisk. Därför rekommenderas en lutning på 10% på de raka sträckorna i den nya projekterade vägen.

Det rekommenderas också att vägen tar en annan linjeföring och fortsätter rakt (som befintliga vägen så mycket som möjligt istället av att svänga till vänster i en T korsning upp till hotellet. Vägen till hotellet kommer att bli huvudled och kommer att därför vara lättare för orientering om vägen fortsätter rakt fram – se Figur 10.

Vägen rekommenderas också att gå runt bergstopp och i stället går runt baksidan och undviker en stor skärning– se Figur 10.

Vägutformning med färre kurvor med större radier med vilplan på 3,5% i kurvorna men med brantare lutning på de raka sträckorna rekommenderas.
