Vägutformning till hotell vid Junseleskidanläggning

Oberoende trafiksäkerhets- och
trafiktekniskgranskning

Sollefteå Kommun
Datum 2021-12-20

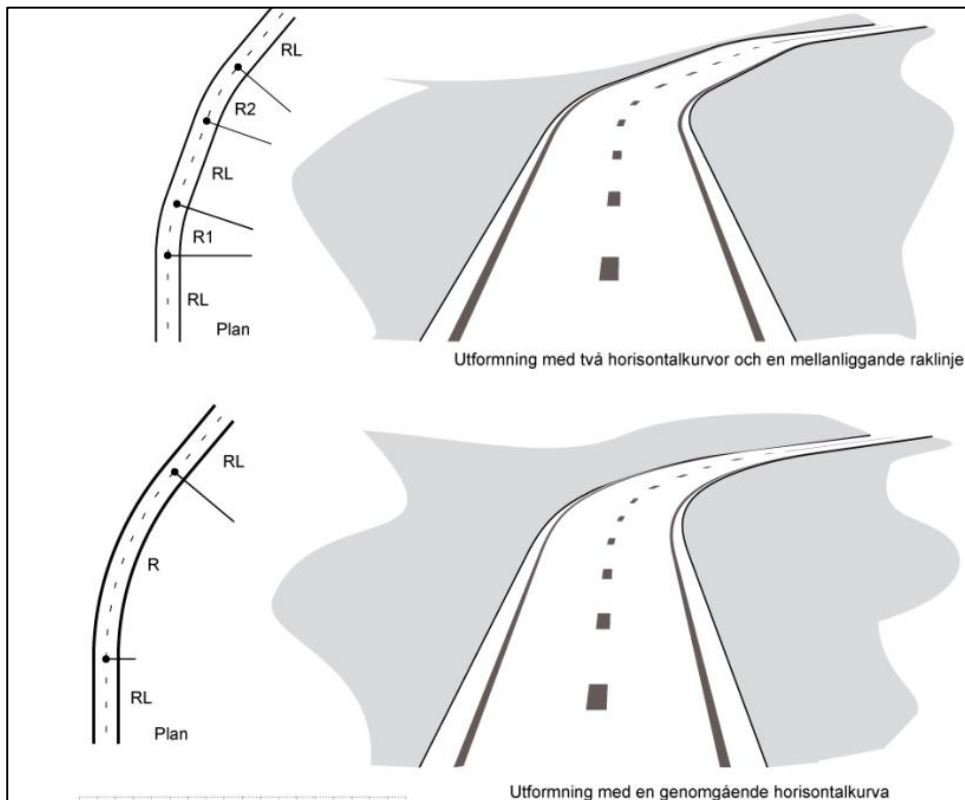
Figur 4 Utformning med två respektive en horisontalkurva (källa VGU Råd)

3.1.1 Anmärkning - Kurvor åt samma håll med mellanliggande raklinje bör undvikas i plan.

Åtgärdsförslag

Kurvorna och raksträcka bör ersättas med en genomgående kurva i första hand. Om kurvorna inte kan ersättas med en genomgående kurva enligt nedre illustrationen i Figur 4 bör raklinjen i stället ersättas med en kurva med stor radie.
